PROJETO DE “AVALIAÇÃO DE PASSIVOS AMBIENTAIS PARA FINS DE ENCERRAMENTO TOTAL DAS ATIVIDADES E DESMONTAGEM DA UNIDADE FABRIL”

RELATÓRIO TÉCNICO AMBIENTAL “Relatório Final”

CONTRATANTE: **STRATURA ASFALTOS S.A. (UNIDADE DE CAMPO LARGO –PR)**
CNPJ: 59.128.553/0002-58
Site localizado na Rodovia do Café (BR-277), km 110, Bairro Rondinha, CEP 83608-000, Campo Largo – PR.

São Paulo, 10/02/2016

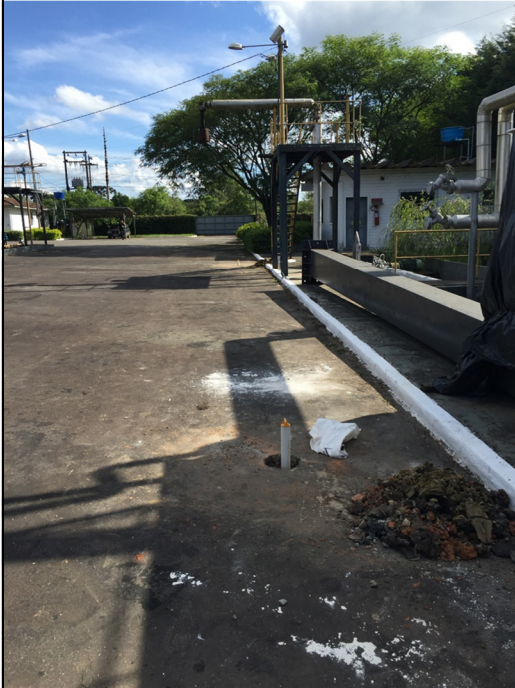
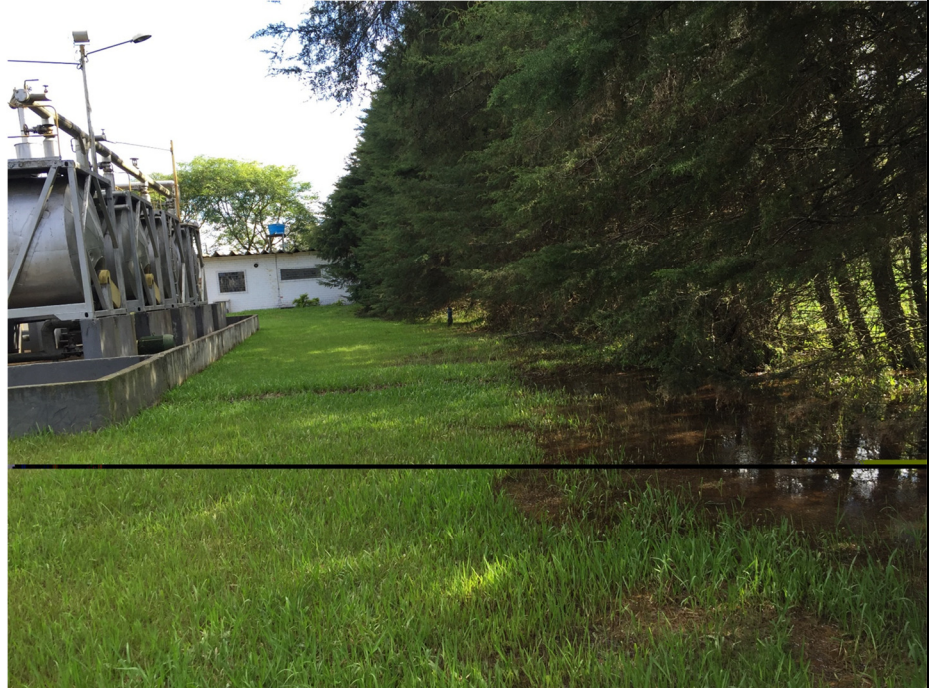
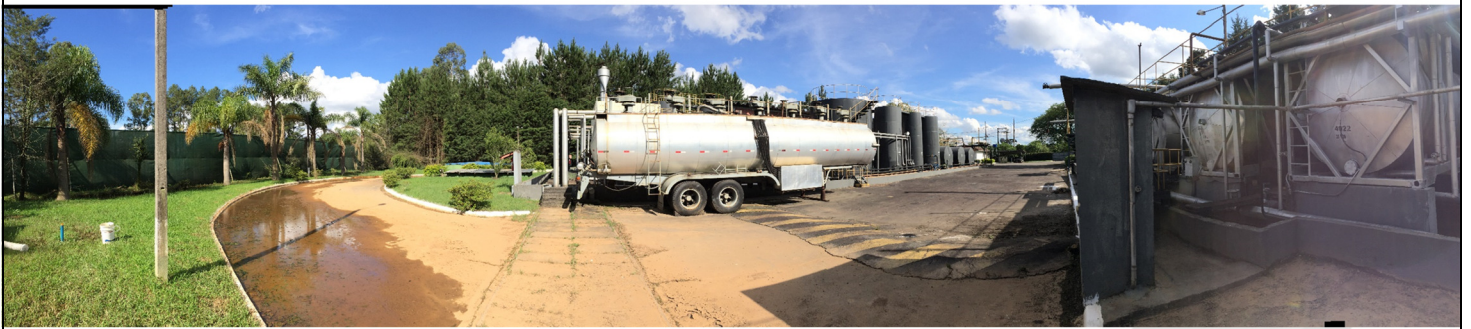
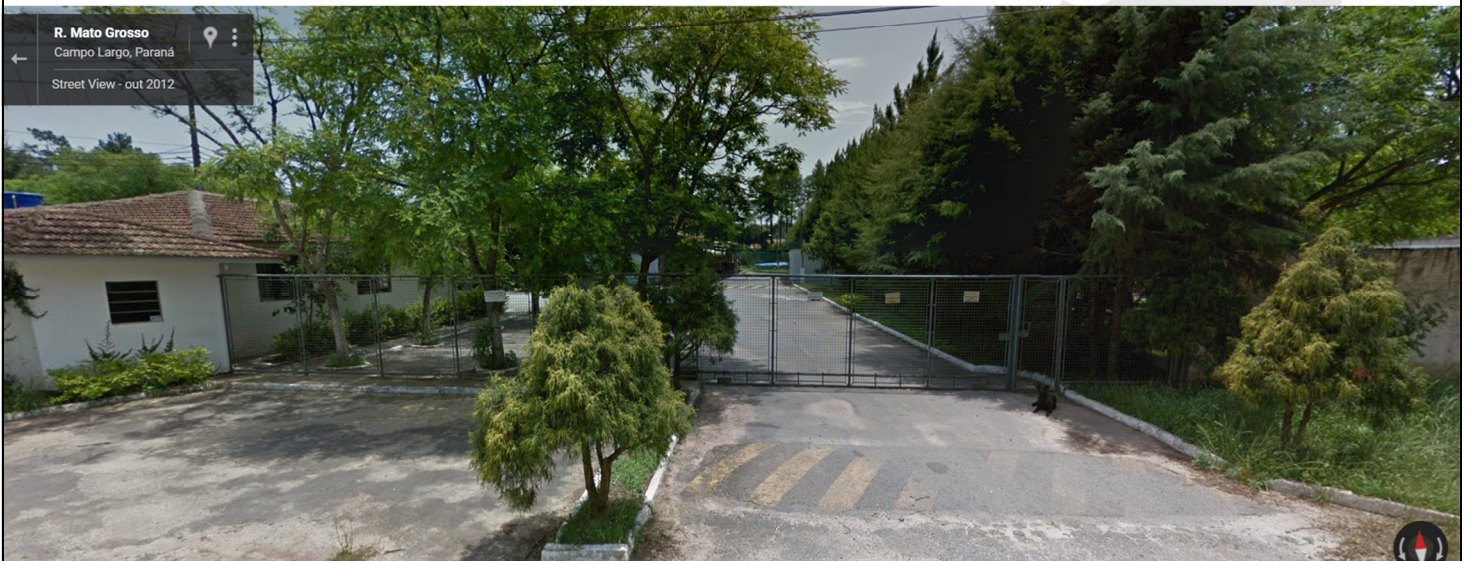
Figura 2. Vistas das fachadas frontal e lateral da STRATURA, unidade de Campo Largo – PR.

A **Figura 2** apresenta as vistas das fachadas frontal e lateral da STRATURA / UNIDADE DE CAMPO LARGO – PR.

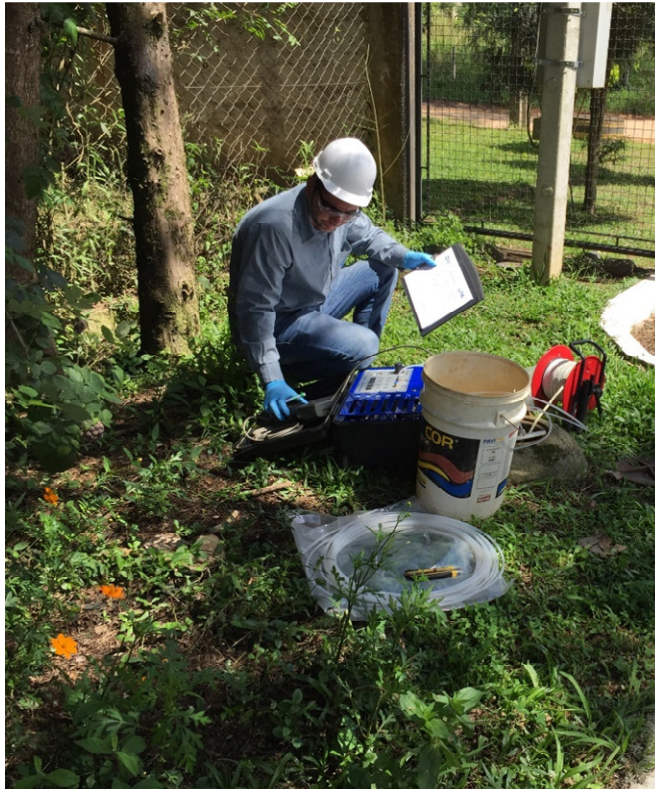
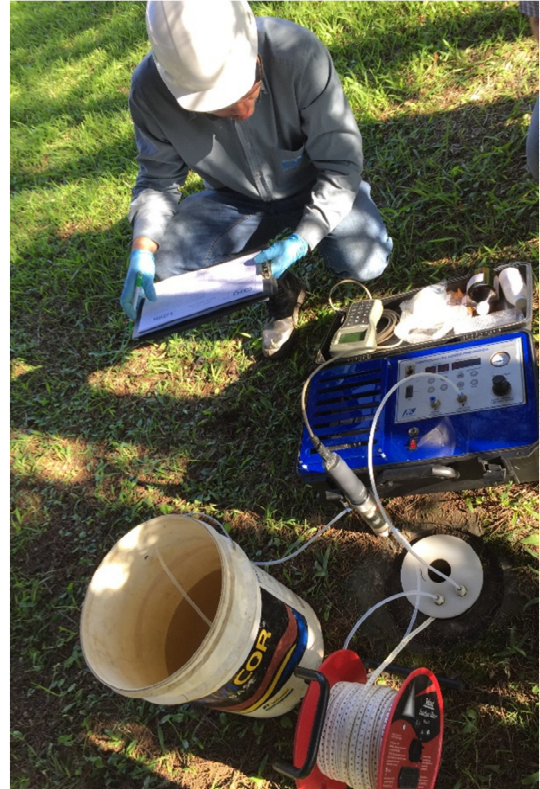
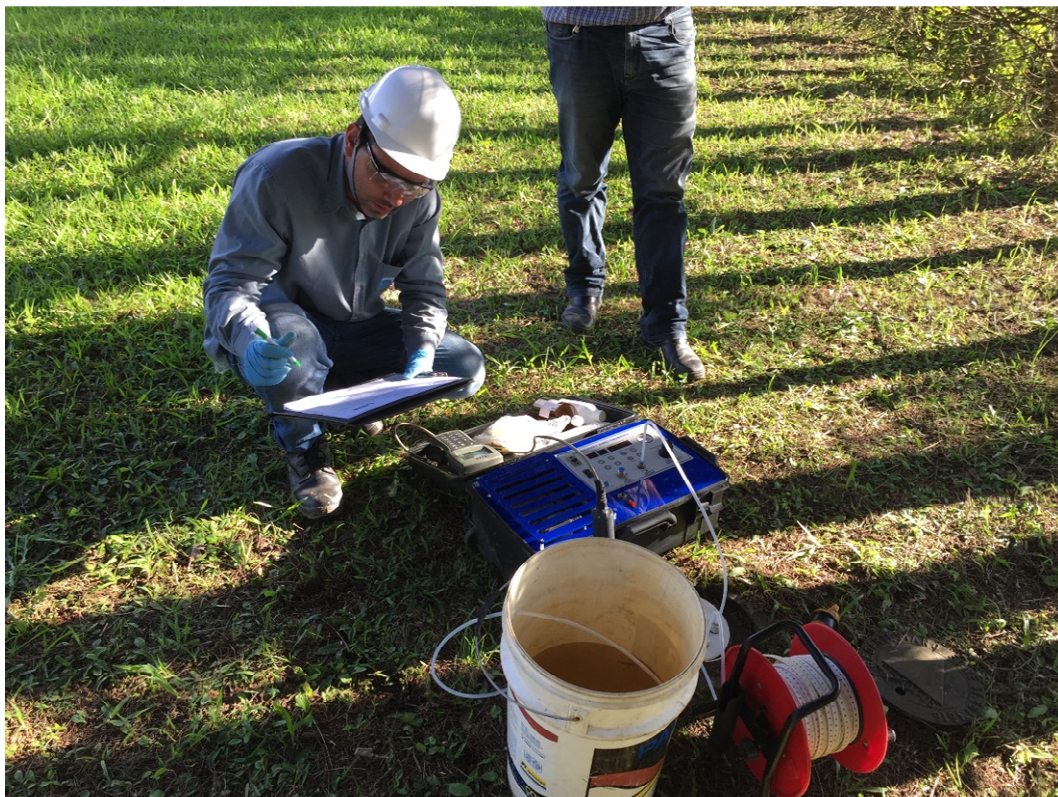
Figura 9. Serviços de amostragens de água subterrânea realizadas área da STRATURA / UNIDADE DE CAMPO LARGO – PR, em dezembro de 2015.

Este controle foi feito através da utilização de uma sonda pneumática para medição contínua do nível d’água, garantindo a estabilização do nível e a representatividade de cada amostra, de acordo com as *medições simultâneas* de parâmetros físico-químicos da amostra bombeada de cada poço de monitoramento, conforme evidências apresentadas na **Figura 9** referentes às amostragens de água subterrânea realizadas no site, em dezembro de 2015.

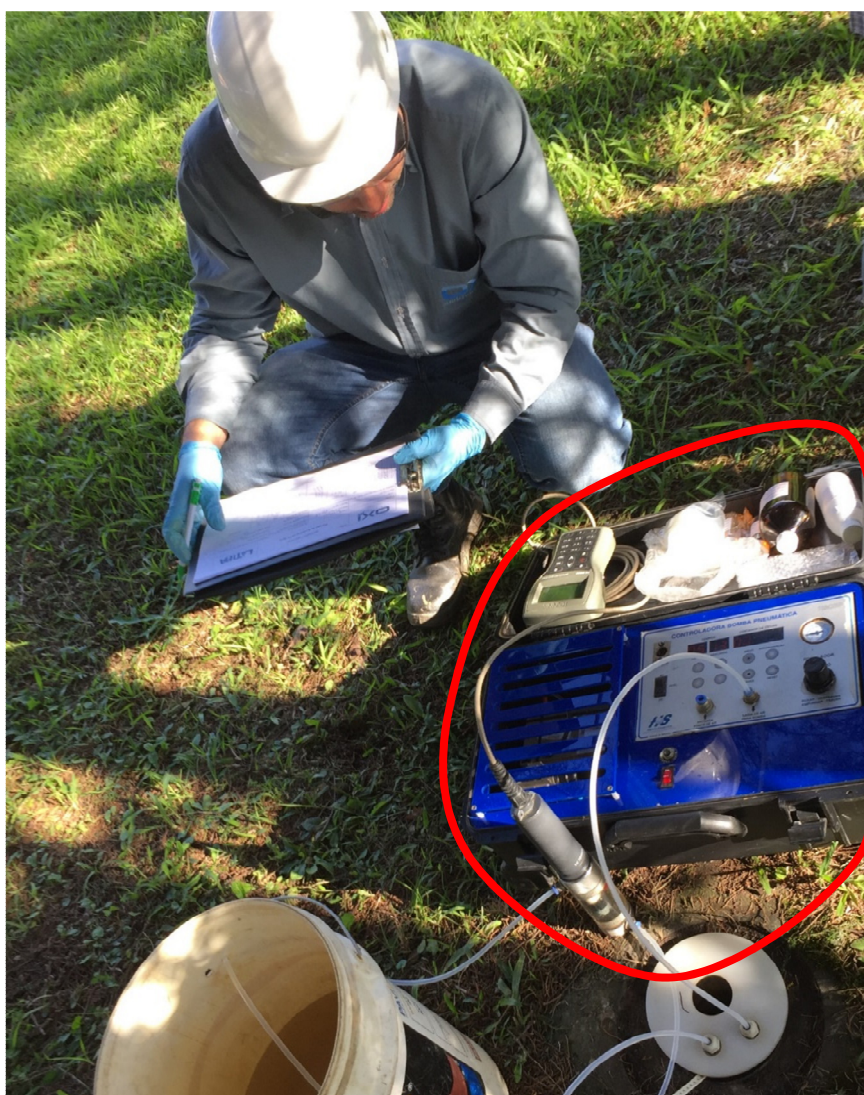
Figura 10. Detalhamentos do equipamento multiparâmetro e acessórios utilizados na amostragem de água subterrânea da STRATURA / UNIDADE DE CAMPO LARGO – PR, em dezembro de 2015.

Com as medições realizadas através do monitoramento *on-line* foi possível definir o momento ideal da amostragem, quando a “água de formação” foi acessada no processo de purga. Juntamente com o acompanhamento do rebaixamento do nível d’água foi realizado o monitoramento dos parâmetros de interesse da água subterrânea através de um medidor multiparâmetro inserido em uma célula de fluxo, com o sistema fechado para medição (vide **Figura 10**).

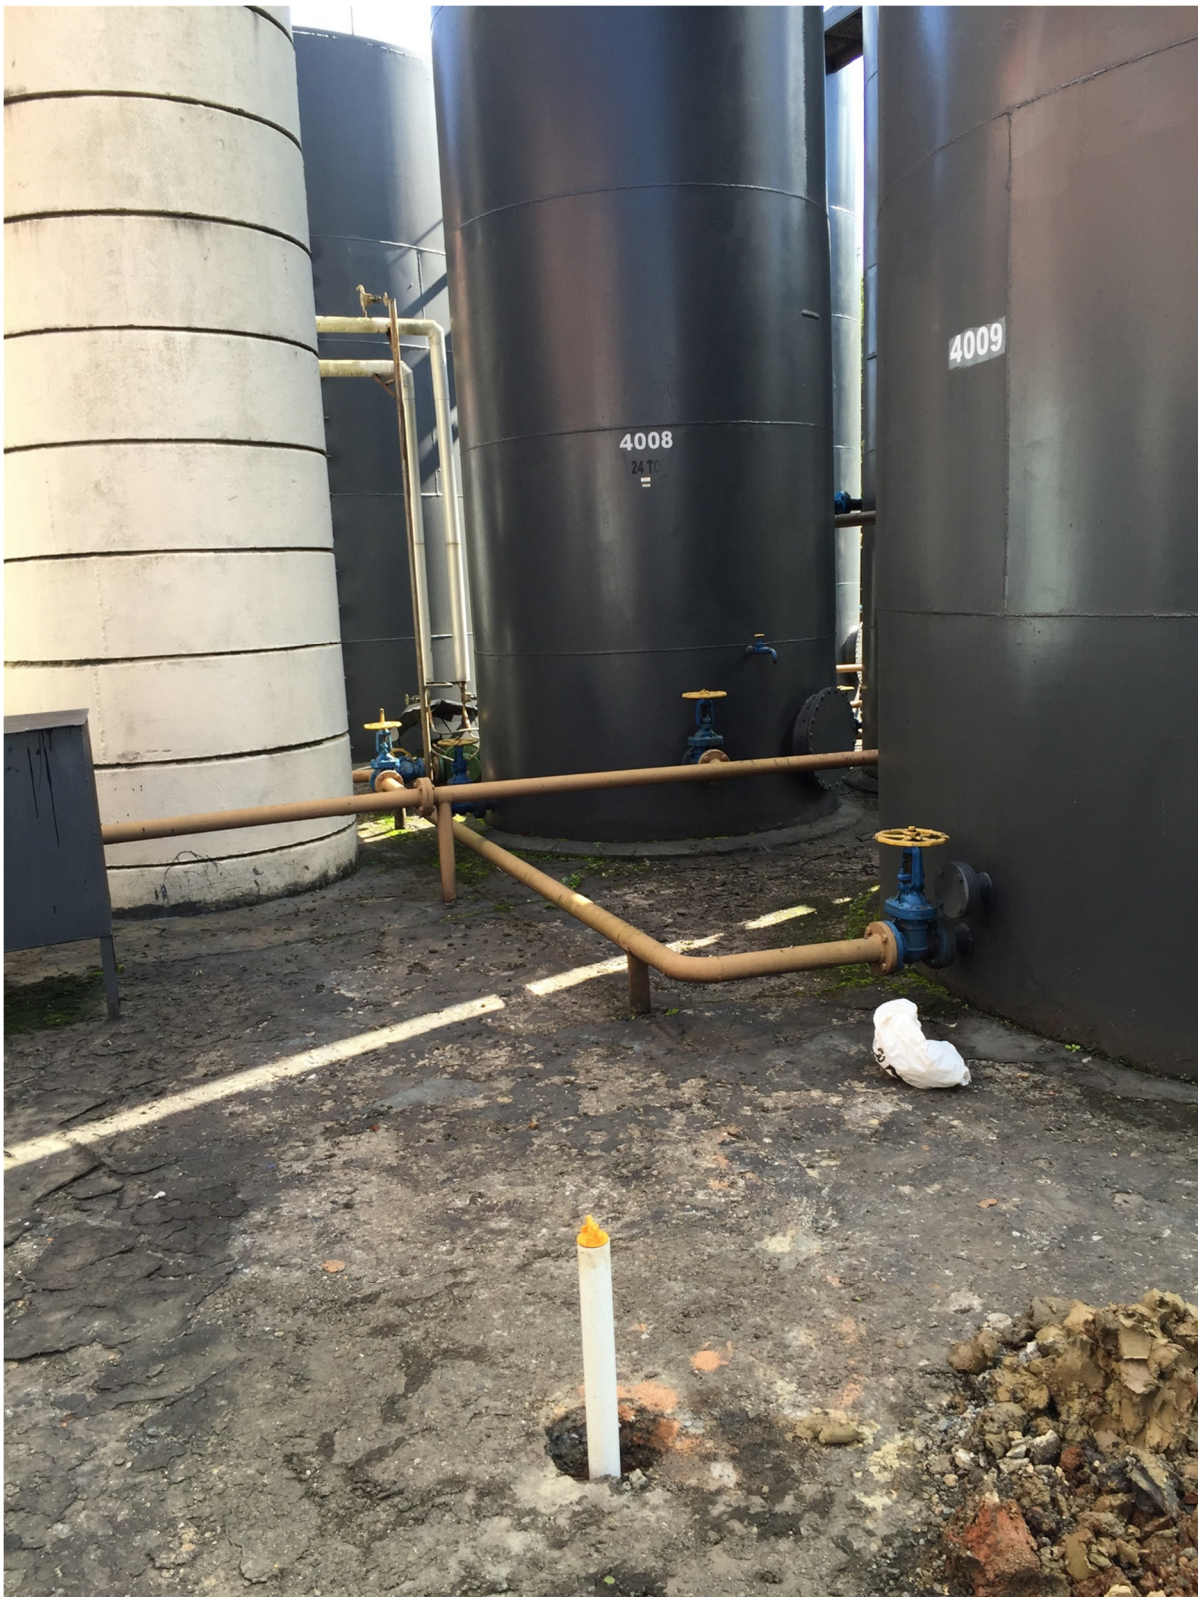
Figura 12. Evidência visual do poço de monitoramento provisório (PMP-01), instalado na área de produção da STRATURA, unidade de Campo Largo – PR.

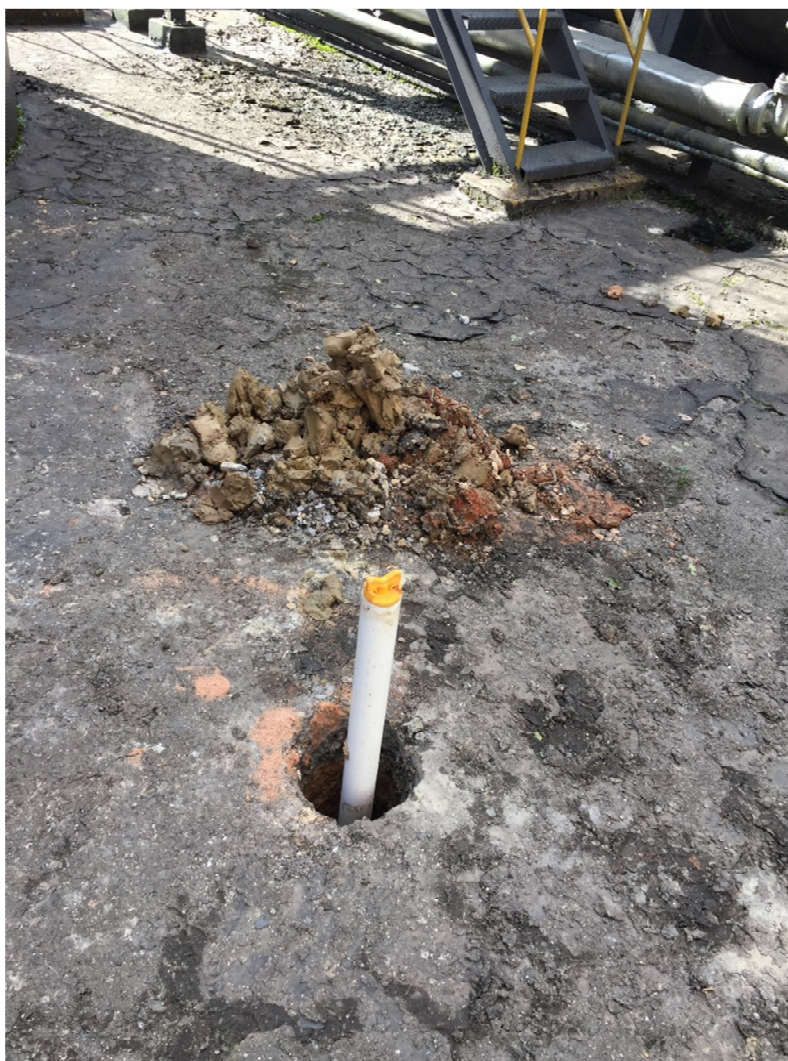
Figura 13. Aspecto visual do poço de monitoramento provisório instalado na STRATURA – PR.

As **Figuras 13 e 14** mostram o aspecto visual do PMP-01, após ser instalado na área do estabelecimento.

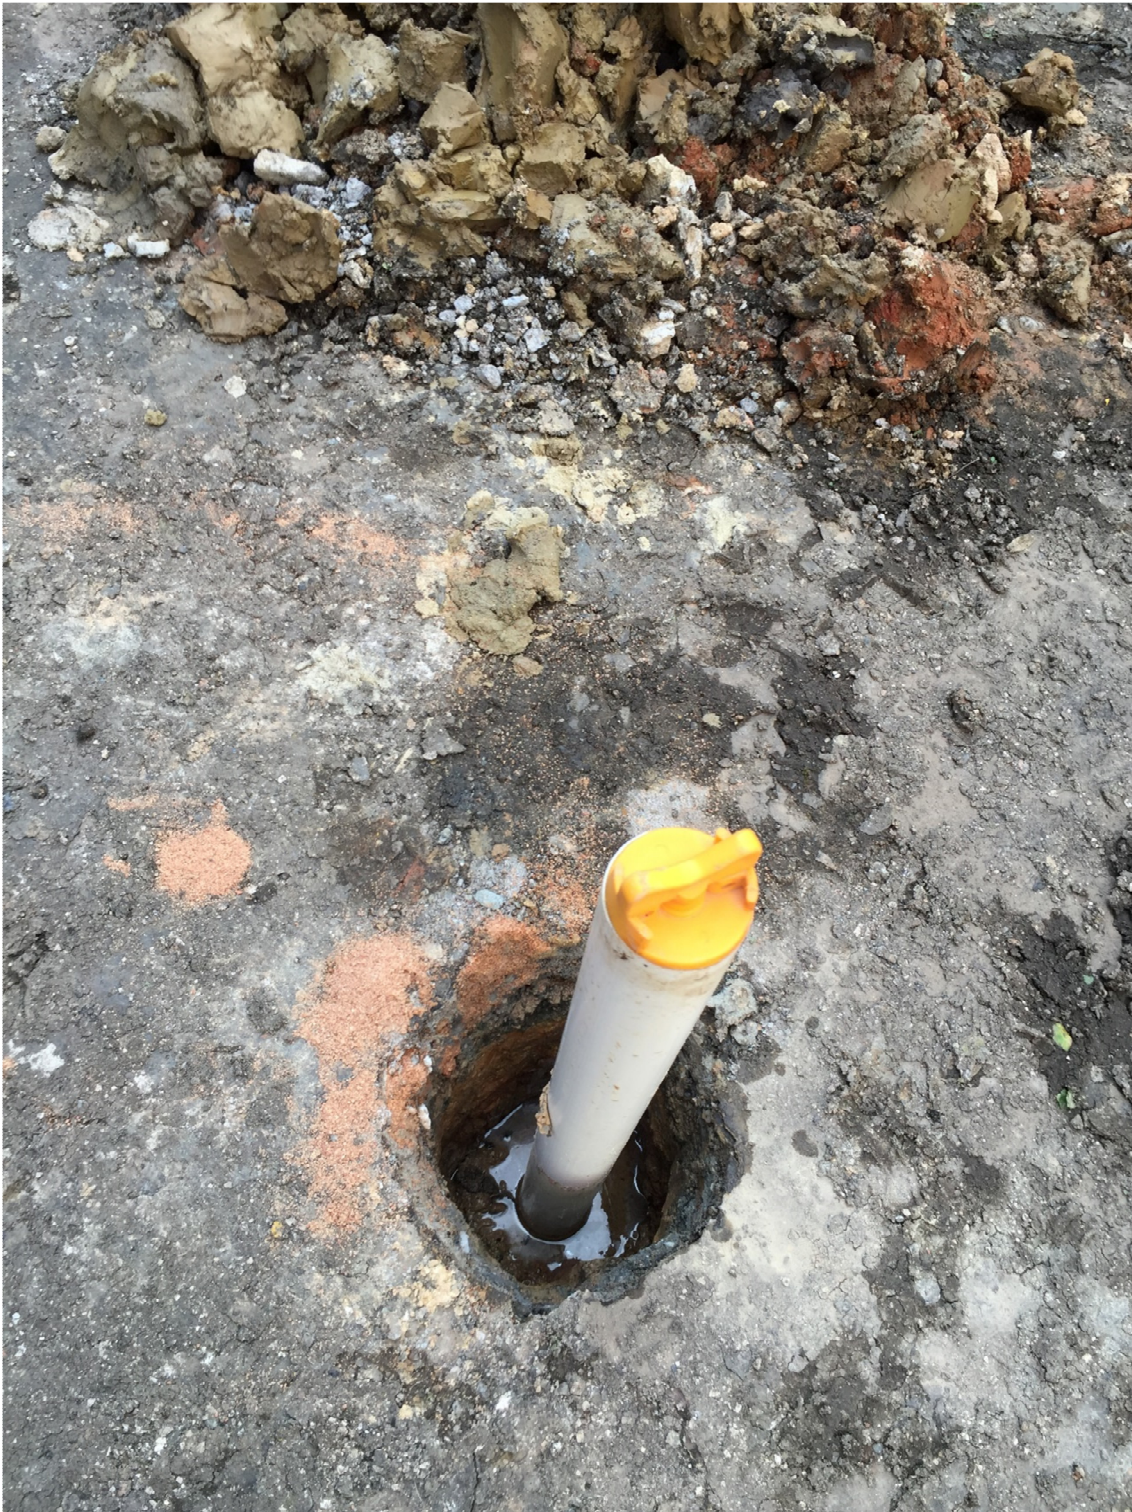
Figura 14. Aspecto visual do poço de monitoramento provisório instalado na STRATURA – PR, com destaque ao solo retirado da franja capilar e ao nível de água subterrânea.

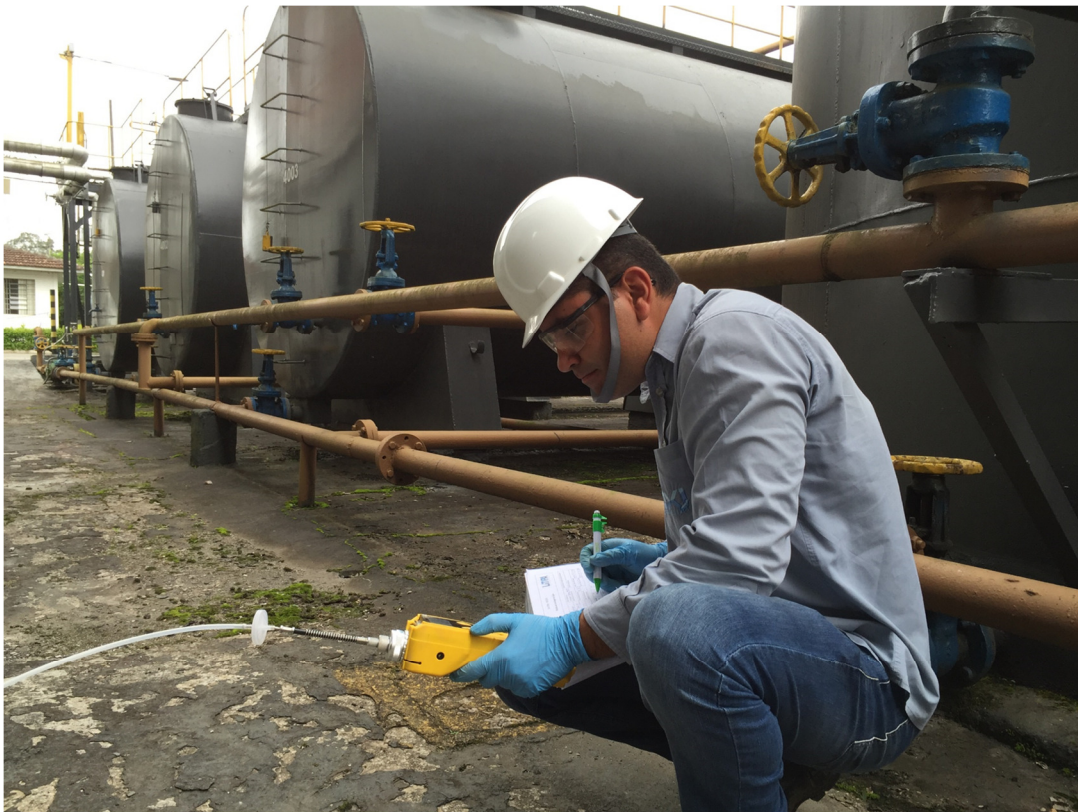
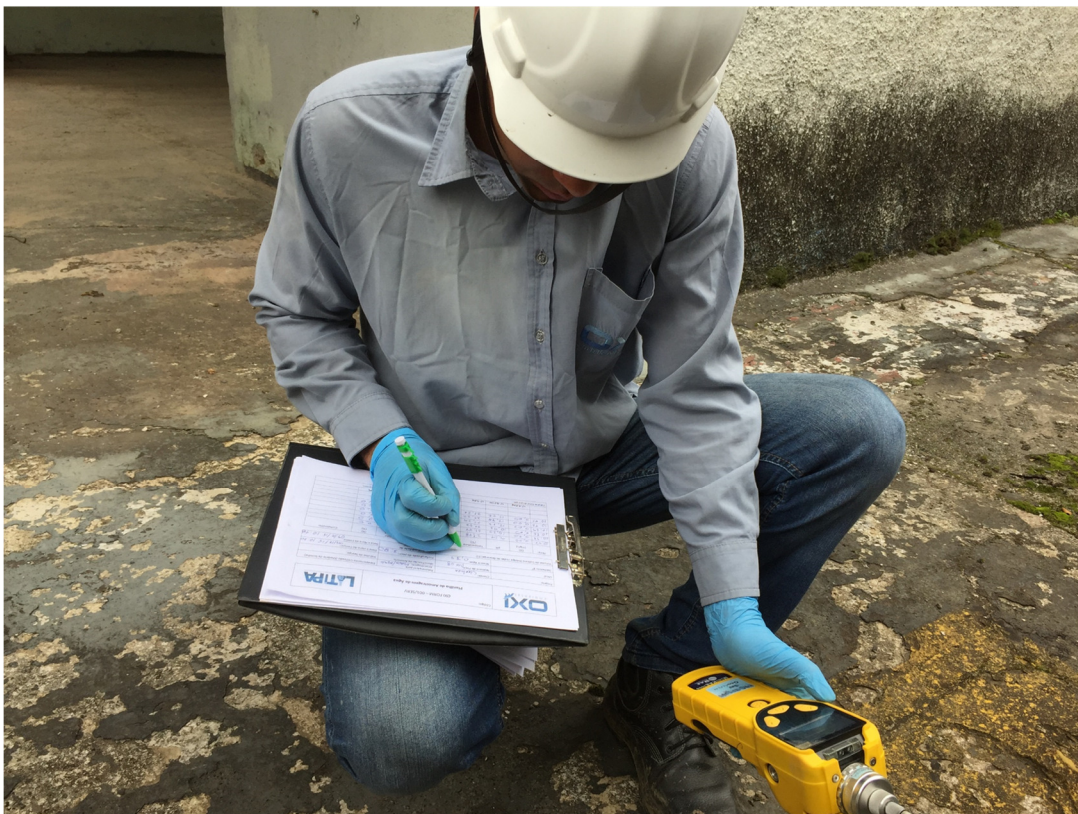
Figura 16. Medição de VOC na subsuperfície do solo na área da STRATURA – Campo Largo – PR.

A **Figura 16** apresenta as imagens representativas do momento de medição de VOC na subsuperfície do solo, em pontos estrategicamente posicionados na área da empresa.
